**נושא:** מחוון תקלה במגיני נחשולי מתח מתוצרת HAGER מסוג 2 SPBxxx

**דגמים:** SPBx13, SPBx15, SPBx08D  
SPBx15D/R, SPBx17, SPBx40D/R SPBx65R, SPBx00R, SPV340

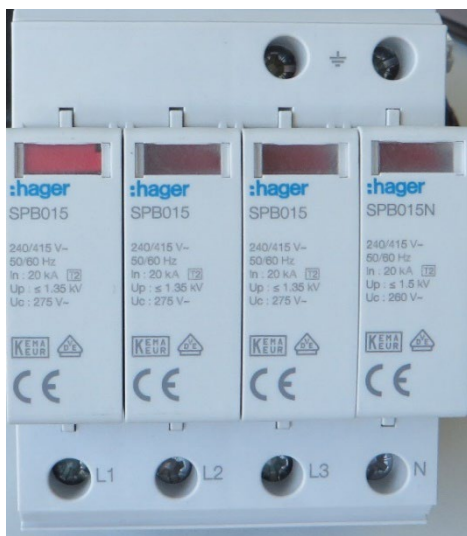
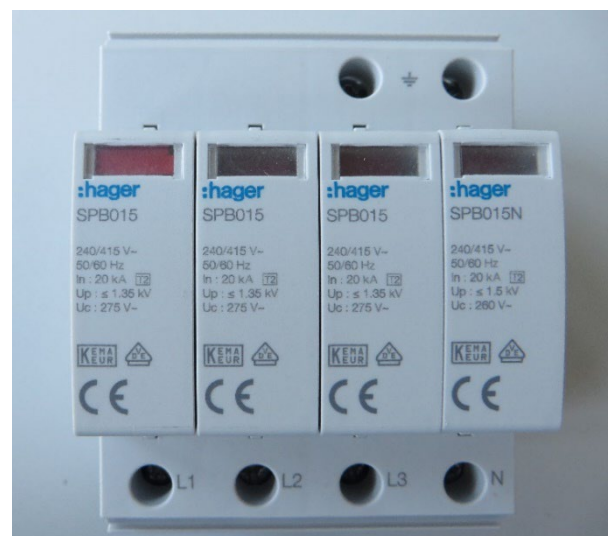
שתי התמונות להלן מראות את אותו מגן נחשולי מתח בתנאי הארה שונים.

יחידת הנשלפת השמאלית עם מחוון שמסמן תקול ( אדום בולט בחלונית ) , כל שאר היחידות תקינות ופועלות למרות שהמחוונים שלהם נראים ברקע בגוון אדמדם וזאת בהתאם להארה הקיימת.

מחוון התקלה מסמן שיש להחליף את יחידת ההגנה.

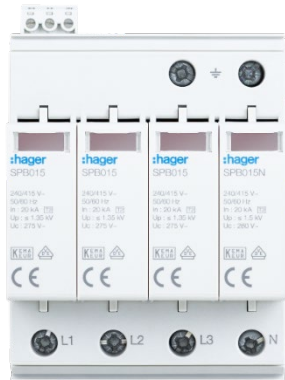
תמונה נוספת מראה שכל היחידות תקינות למרות שהמחוונים מראים בחלון שלהם ברקע כתקולים וכל זאת בגלל שוני בתנאי התאורה .

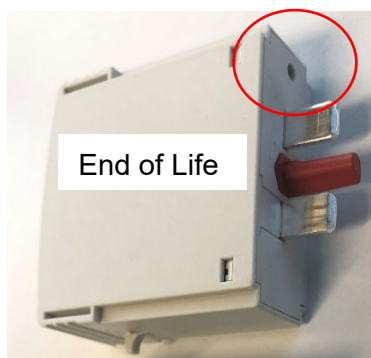
תקול - יש להחליף יחידת הגנה

ניתן בנוסף לבדוק כל יחידת הגנה בנפרד באם הוא תקינה או תקולה ונדרש להחליפה וזאת על ידי בדיקת הפין האדום ( ראה סימון בעיגול אדום בתמונות הבאות ) בולט = תקין לא בולט- תקול יש להחליפו.

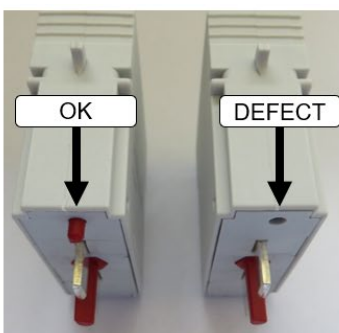
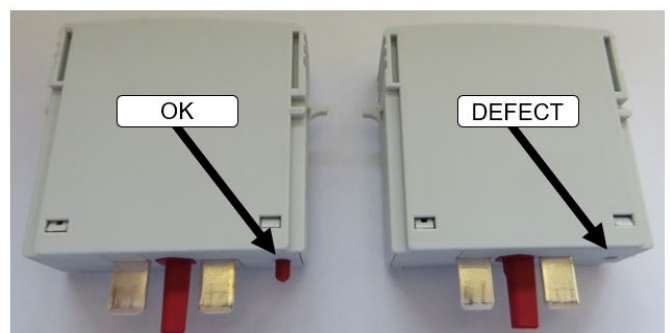
בתמונות הבאות אנו רואים את תצורת יחידה תקולה אשר הפין הוא נכנס פנימה ומפעיל את הדגלון האדום. ואת תצורה יחידה תקינה שהפין האדום נשאר בולט והדגלון לא מופיע.
